ANEXO - LEY N° 3.344/09

ÁREA DE PROTECCIÓN HISTÓRICA									
Circunscripción Judicial	Propuesto Patrimonial	Norma de Aprobación							
Barrio	San Telmo								
CATASTRO		Circunscripción	12	Sección	4	Manzana	019	Parcela	019
Dirección		DPRU						1360	
PERU 1360								CGP	CGP N° 3
DENOMINACIÓN		SEDE DEL CLUB ATLÉTICO SAN TELMO							
DATOS DE LA PARCELA									
Sup. Parcela	707	m ²	Zonificación	R7aH	¿Es Anterior?	<input type="checkbox"/>			
Sup. Edificada	1410	m ²	Edificabilidad	1.994	N° Pisos	4			
			FDS	63,22	%	Altura Total	16mts		
DATOS EDIFICIO									
Proyectista	Arq. D. Donati			Propiedad Original					
Constructor	V. Colombo Constructor			Propiedad Actual					
Carácter Estilístico Interior									
Corriente Estilística Exterior									
Ecléctico									
Año Proyecto	1920	Clas.	<input checked="" type="checkbox"/>	Año Construcción	1920	Regimen Propiedad			
Año 1ª Modificación		Año 2ª Modificación		Dominio					
Observaciones de la Construcción

BASE DE DATOS DE MONUMENTOS HISTÓRICOS

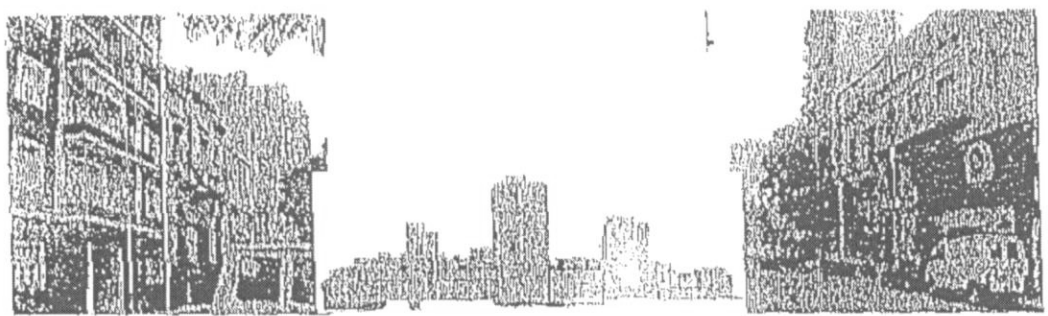
PERFIL CHADRA

ESTADO DE CONSERVACIÓN											
Fachada PB		Buena			Escaleras		Bueno				
Fachada PA		Buena			Pasillos		Bueno				
Cubierta					Instalaciones						
Carpintería		Buena			Sanitarios						
Estructura					Observaciones						
Otros											
CARACTERÍSTICAS											
Valor Urbanístico		Valor Arquitectónico			Valor Simbólico	Singularidad		Intervención			
Singular	Agrupado	Tipológico	Fachada	Planta		Construcción	Diseño	Interna		Externa	
<input checked="" type="checkbox"/>	<input type="checkbox"/>	<input checked="" type="checkbox"/>	<input checked="" type="checkbox"/>	<input checked="" type="checkbox"/>	<input type="checkbox"/>	<input checked="" type="checkbox"/>	<input checked="" type="checkbox"/>	Or. Pasillos	Altura	PA	PB
Cantidad de Habitabilidad					Cantidad de Vacíos		N° de Personas		Tipo		
Vent. Biom		Servicios									
		Comunes			Individuales						
Vacío									- Petit hotel Area		
Estrato Protección

Estrato de Especial Valor e Interés					Fachada, solados, vitrales						
Material Recuperado					Digital, Usig, Relevamiento Fotográfico, Aysa						
Material Releado					Bianchi, Muñoz, Bellusci, Vanni				Fecha		Agosto 2008
Revisado					S. Mesquibá				Fecha		Agosto 2008
